Kovácsolt tengelyvégcsapok tönkremenetelét előre jelző roncsolásmentes vizsgálatok

Összefoglaló:

Failure forecasting of forged shafts by non-destructive testing

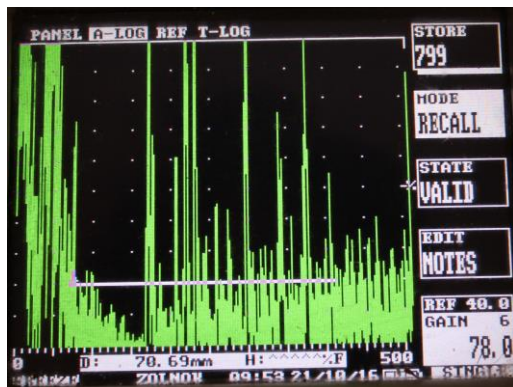
4.ábra Ultrahangos vizsgálat képe 1 [saját kép]

A vizsgálat a tengelycsapokban előforduló folytonossági hiányok kimutatására irányult. A vizsgálatot a tengelyvégcsap véglapjáról merőleges besugárzással végeztük. A folytonossági hiányok detektálása, azok ultrahang visszaverő képességük alapján történt, összehasonlítva azt a mintadarabokon készített bemetszés ultrahang visszaverő képességével. A 4. ábrán egy olyan vizsgálat eredménye látható, melynél a repedés terjedése előrehaladott, közel áll a töréshez. Az 5. ábrán egy, még csak a repedés keletkezési szakaszban vizsgált tengelycsapk ultrahangos vizsgálati képe látható.
