Forgattyús tengely törési okának meghatározása anyagvizsgálattal

Determination of the cause of a crankshaft fracture by material testing

KOZMA Ferenc¹, RÁTHY Istvánné Dr², Dr. VARGA Ferenc¹

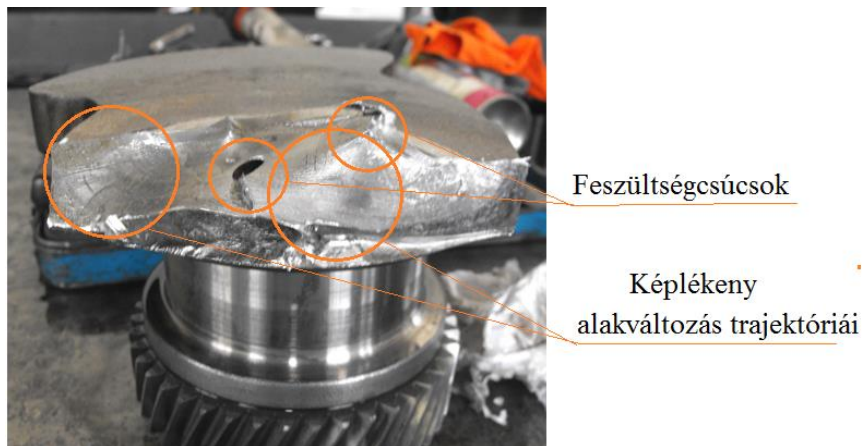
1.ábra: A letört tengelyvég tört felülete

A letört forgattyús tengelyvég tört felületének szemrevételezése alapján egyértelműen megállapítható, hogy a törés bekövetkezésének egyik oka a tengely anyagában ébredő feszültség ismétlődő, fárasztó jellegű időbeli lefolyása. A másik ok a feszültség nagyságának a megengedettnél nagyobb értéke.

A hengerekben lejátszódó munkakütemek lökészerű hosszirányú hajlító és csavaró igénybevétel, illetve lengést keltenek a főtengelyben. Ha ehhez az igénybevételhez még hozzáadódik bármilyen járulékos terhelés, a tengely kifáradását, törését okozza. (Lásd: 1. ábra).

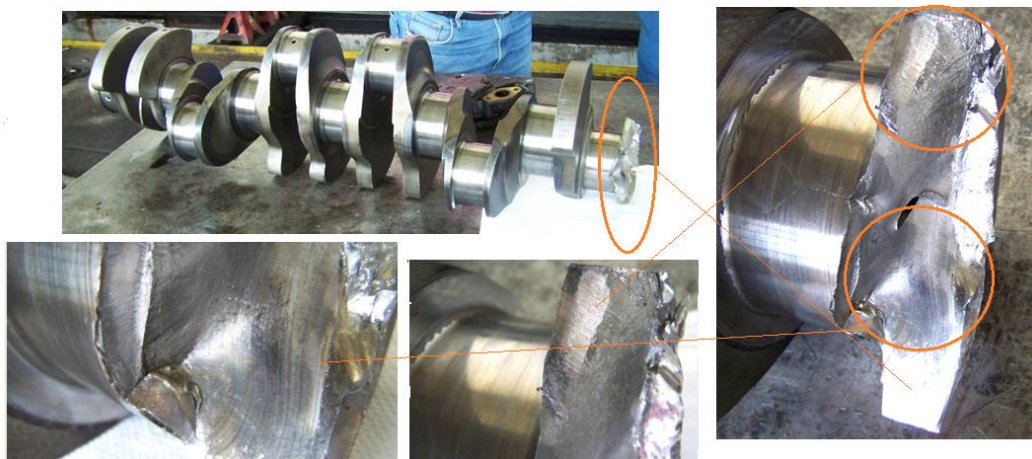
2.ábra: A forgattyús tengely, jobb végén a törés helye

A tört felület forgattyús tengelyen lévő tükörképe a 2. és 3. számú ábrán látható.

A fáradt töret két részből, egy kagylós, barázdált és egy szemcsés ridegen tört részből áll.

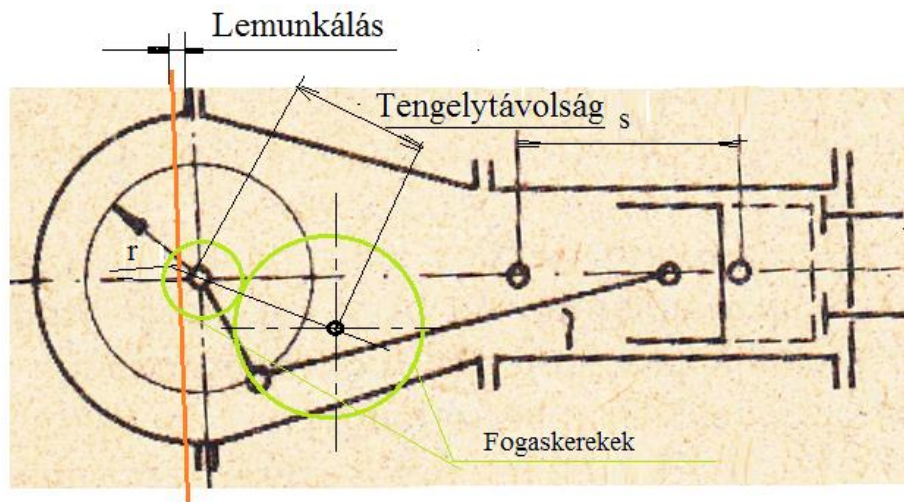
6. ábra: Lemunkálás helye

A második javítás során észlelte a javító cég munkatársa, hogy a 6. csapágyfészkek furata 0,12 mm-rel nagyobb, mint a javítóméret.

Ezt úgy hozta helyre, hogy az osztott csapágyfészek alsó részéből általunk ismeretlen mértékben lemunkált egy síkot (6. ábra).

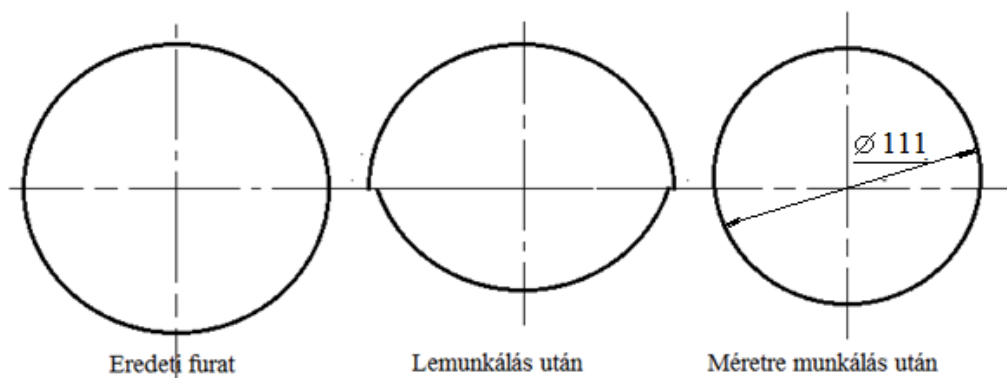
7. ábra: A felfűrés lépései

Ezt követően az összeillesztett „citrom alakú” furatokat felfűrták egy vízszintes fűrómaró gépen (horizont) (7. ábra).

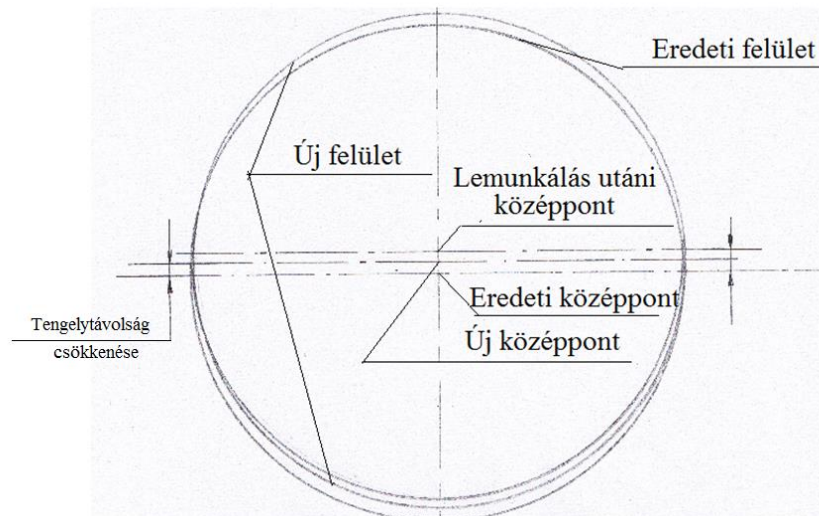
8. ábra: A tengelytáv csökkenése

A megmunkálás technológiai adatainak ismerete nélkül pontos számításokat nem tudunk végezni. Az bizonyosan látszik, hogy a fogaskerekek tengelytávolsága a fentiekben vázolt megmunkálássor után csökkent (8. ábra).

A fentieket támasztja alá az, hogy a tengely végén lévő ferde fogazatú fogaskerék fogazatát átköszörülték. (A fogvastagság csökkentése érdekében.)

Ez azonban nem biztosított elegendő foghézagot, ami a tengely terhelését növelte.

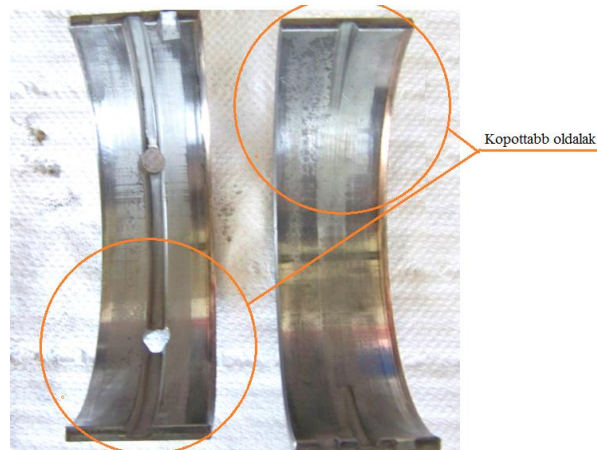
9. ábra: Kopott csapágy csésze

A megbontott motorblokkban elhelyezett csapágycsészék vizsgálata alapján megállapítható, hogy a motor forgattyús tengelye nem egyenletesen koptatta a csapágycsészéket. A csapágycsészék egyenlőtlen kopása különösen a törés helyénél lévő csészénél figyelhető meg (9. ábra).

A fenti jelenség (egyenlőtlen kopás) oka a csapágyfuratok és a 86-os fogszámú fogaskerék tengelyeinek párhuzamosságtól való, a megengedettől nagyobb értékű eltérése.

Mivel a 86-os fogszámú fogaskerék tengelye a javítás során nem volt érintett, csak a forgattyús tengelyvonalának eltérése okozhatta a helyzethibát.

Valószínűsíthető, hogy a vízszintes fúró-maróművön (horizont) történő megmunkáláskor elkövetett beállítási hiba miatt jött létre ez az eltérés.

Új főtengely beszerzését követően a beszerelés előtt mindenképpen javasolt a forgattyúsház csapágy furatainak vízszintes fúró-marógépen történő ellenőrzése. Helyzethibáinak (egytengetyűségtől való eltérés), és alakhibáinak (kör-körösségtől való eltérés), valamint a 86-os fogszámú fogaskerék tengelyének és a forgattyús-tengely tengelyvonalának párhuzamosságtól való eltéréseinek vizsgálata.

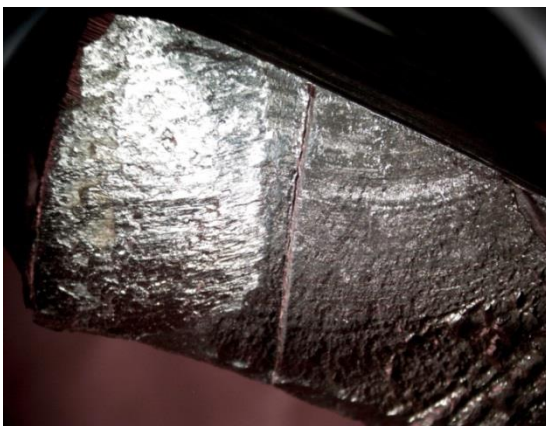
11. ábra: 1. minta töretfelülete

Durulás nincs, törete orientációmentes, ill. követi a melegalakítás (kovácsolás)

anyagáramlás irányát (11. ábra).

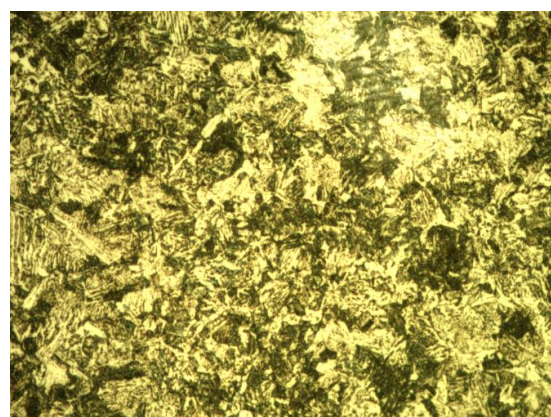
12. ábra: 1. minta szövetszerkezete (500x-os nagyítás)

Hípoeutektoidos, ferrit-perlites, rendkívül finom szemcsés, jól átkovácsolt, igen jó szerkezetű acél (12. ábra). Finom, ferrit-perlites szemcseszerkezet, hibátlan struktúra. [3]

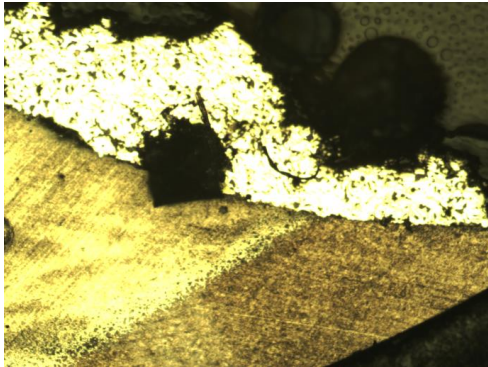
13. ábra: 2. minta, Vickers lenyomattal (100x-os nagyítás)

A felrakott anyag tisztán ferrites, igen lágy szövetszerkezetű (13. ábra).

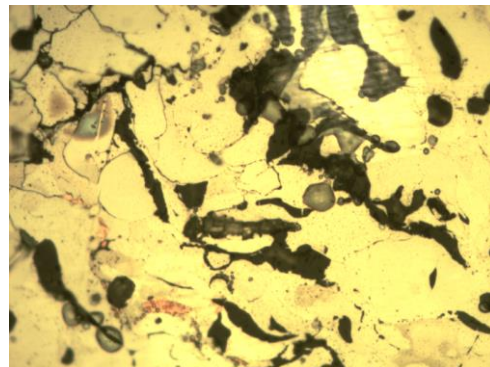
14. ábra: 2. minta, felrakott anyag, 500x-os nagyításban

A ferrites, lágy szövetszerkezetben mikroüregek láthatók (14. ábra). Ez nem tekinthető hibának, a fémporfelszórás sajátossága. [4]

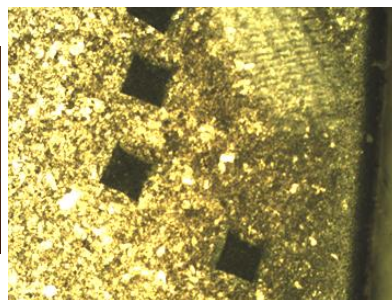
16. ábra: A cementált rész átmeneti szövetszerkezet (N=100x)

Ezen a részen a keménység alig nagyobb, mint a magnál. (A négyzet alakú nyomok a Vickers gyémánt lenyomatai a 16. ábrán.)

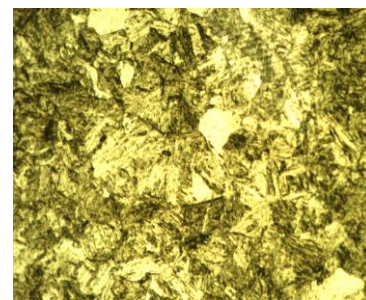
17. ábra: A fogfelület szövetszerkezete 500x-os nagyításban

Ferrit-perlites szerkezet, cementálás után jellemző szemcseszerkezet (17. ábra).
