Forgattyús tengely törési okának meghatározása anyagvizsgálattal

Determination of the cause of a crankshaft fracture by material testing

KOZMA Ferenc¹, RÁTHY Istvánné Dr², Dr. VARGA Ferenc¹

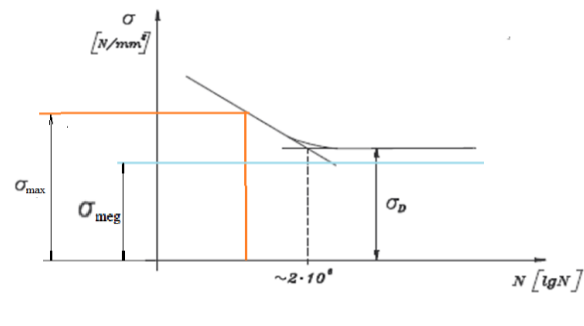
5. ábra: Megnövekedett terhelés miatti feszültségnövekedés

Ha a tengely terhelése valamilyen okból megnő, akkor nagyobb feszültség ébred benne, mint a σ_D , akkor a törés egy adott terhelésszám elérését követően bekövetkezik, mint ebben az esetben is. (Lásd: 5. ábra)

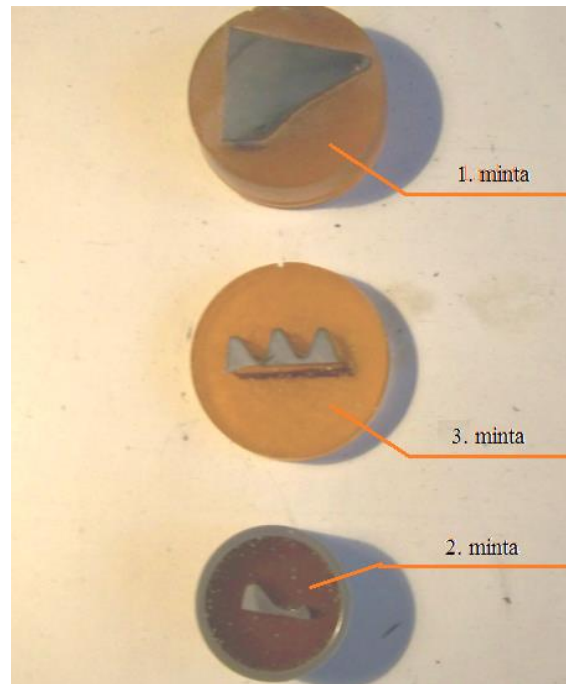
10.ábra: A vizsgálati minták

A letört tengelyvég anyagából egy részt (1. minta), a fémporfeltöltés anyagát tartalmazó darabot (2. minta) és a fogaskerék három fogát (3. minta) sarokkösörűvel kivágtuk és a

mikro csiszolat készítés szabályai szerint (síkba munkálás, csiszolás, polírozás, savval való maratás) előkészítettük mikroszkópos vizsgálatra (10. ábra).
